**Stadt  
Luzern**

## **Bericht und Antrag**

B+A 42/2010

### **Am-Rhyn-Haus: Sanierungsmassnahmen**

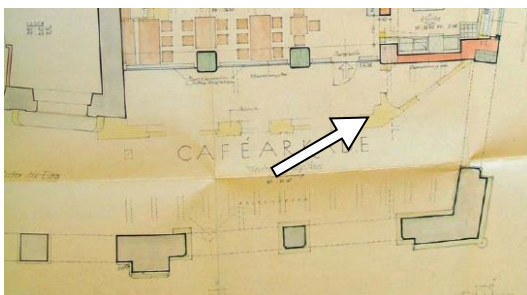
Erdgeschoss

Im Bereich der Südostecke des Am-Rhyn-Hauses haben sich die Fussböden des 1. und 2. Obergeschosses im Gebäudeinnern um einige Zentimeter gesenkt. Aufgrund dieser akuten Problemstellung wurde 2010 ein erfahrener Bauingenieur mit der Beurteilung dieses statischen Problems beauftragt.

Drei Deckenbalken aus Holz, die 1978 im Zusammenhang mit den Umbauarbeiten des ehemaligen Restaurants Arcade eingebaut worden sind, haben sich in einer untolerierbaren Grössenordnung von mehreren Zentimetern durchgebogen. Dies hat zu den Senkungen in den oberen Etagen geführt. Die Wände sind infolge der grossen Bewegungen gerissen. Die Tragsicherheit und Gebrauchstauglichkeit sind aus Sicht des Bauingenieurs bei Weitem nicht erfüllt.

Die Wandlasten im 1. und 2. Obergeschoss, welche die Deckenbalkenkonstruktion überbelasten, müssen abgefangen bzw. abgestützt werden. Dazu wurden verschiedene Möglichkeiten geprüft. Die Dienstabteilung Immobilien und die Denkmalpflege bevorzugen eine Lösung mittels einer Verstärkung der Holzbalken durch Stahlunterzüge. Die Unterzüge können von unten her eingebaut werden, sodass die wertvollen Böden im 1. Obergeschoss des Am-Rhyn-Hauses nicht demontiert werden müssen.

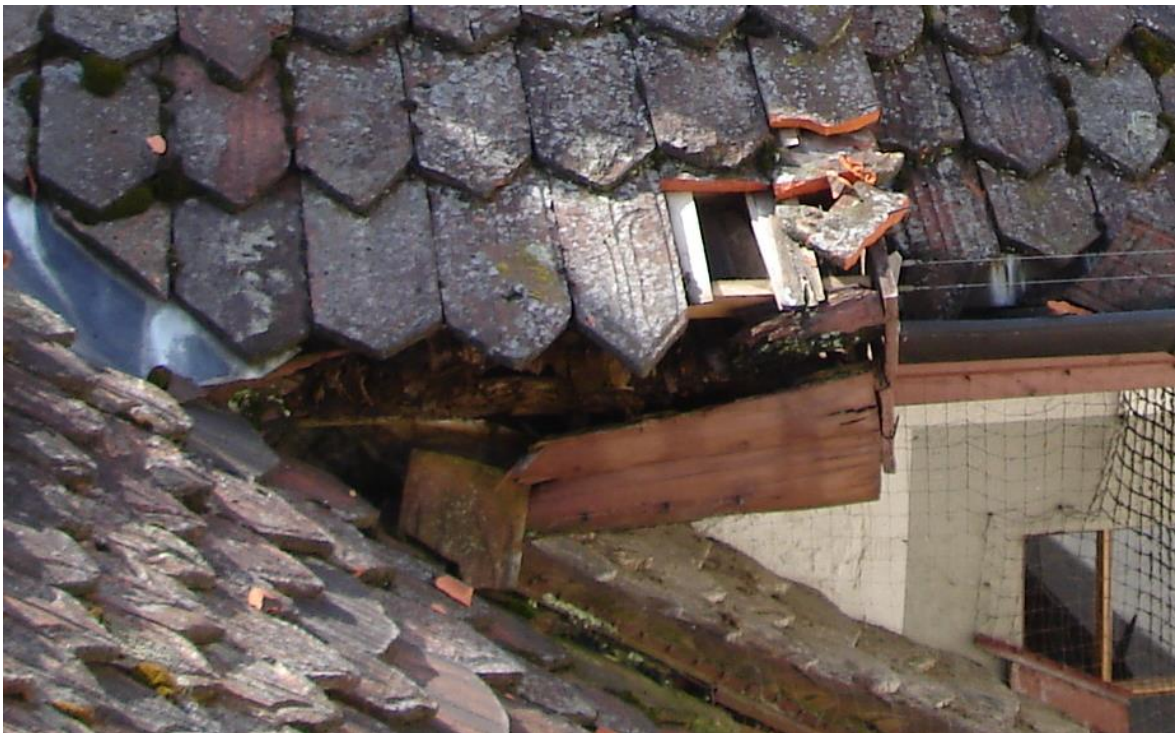
Von aussen gut sichtbar sind der schlechte Zustand der Biberschwanzziegel und der Traufverkleidungen. An der reussseitigen Traufverkleidung und an jenen im Innenhof (Bild) sind gravierende Fäulnisschäden sichtbar. Das aufgrund des undichten Ziegeldaches eindringende Wasser wird zurzeit noch grösstenteils auf dem Schindel-Unterdach weggeleitet. Verschiedentlich ist aber auch schon Wasser ins Gebäudeinnere eingedrungen.

Die Holzkonstruktion des Daches wird so weit wie notwendig repariert, und die Trauf- bzw. Ortabschlüsse werden ersetzt. Die Ziegeldächer werden mit alten Ziegeln neu eingedeckt. Die bestehenden Ziegel werden dabei so weit wie möglich wieder verwendet. Beschädigte Ziegel werden durch solche aus alten Beständen ersetzt.
