Bericht und Antrag

B+A 32/2010

Liegenschaft Dreilinden, Sanierung Fassaden und Dächer

Baukredit

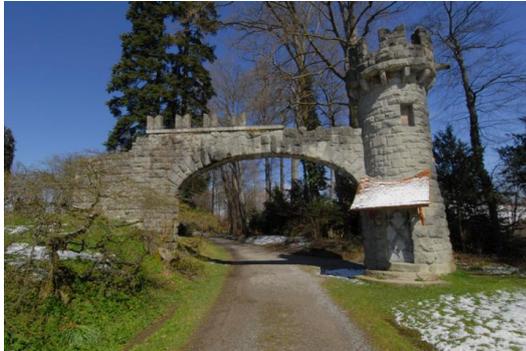
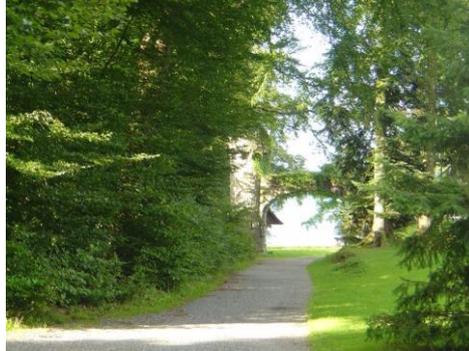
Torruine:

Getreu der Konzeption als englischer Landschaftsgarten findet sich in der östlichen Ecke des Parks Dreilinden eine „follie“ in der Form einer „mittelalterlichen“ Ruine. Die Wände bestehen aus Bruchsteinmauerwerk aus demselben Material wie beim Hauptgebäude. Die Form der Steine und der Vermauerung ist dem Objekt entsprechend etwas „wilder“ als beim Hauptgebäude. Die Mauern weisen, da sie dauernd bewittert sind, einen wesentlich höheren Erosionsgrad auf. Die Sanierung kann jedoch mit etwas grösserem spezifischem Aufwand grundsätzlich nach derselben Methode erfolgen. Da das Tor und die runde Torruine ursprünglich als Ruine konzipiert ist, kann hier ein etwas höherer Zerfallsgrad in Kauf genommen werden, ohne dass das Bauwerk jedoch gefährdet werden darf.

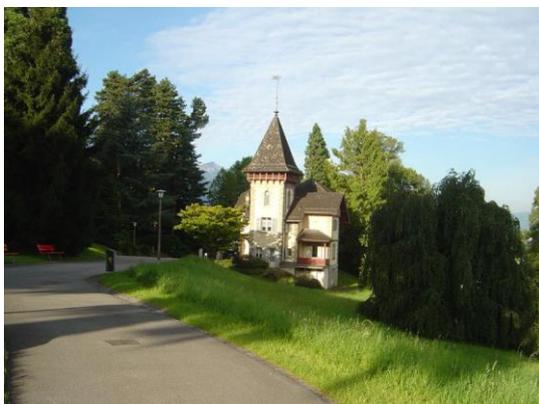
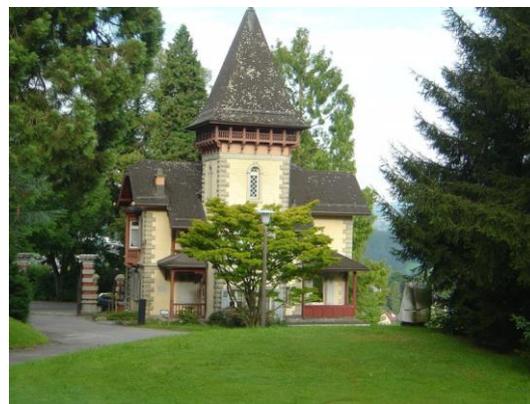
Das Pförtnerhaus wurde 1984 saniert und weist keine sichtbaren, grösseren Bauschäden auf.

Die Dachdeckung besteht aus Eternitschiefer und die Spenglerarbeiten aus Kupfer. Das Dach ist dicht.

Der mit kleinformatischen Steinfugen versehene Deckputz ist in seiner Gesamtheit intakt und weist nur vereinzelte kleine Schäden an der Nordseite auf. Sein Anstrich ist leicht abgewittert. Die Sandstein-Eckquader sind partiell leicht erodiert, befinden sich jedoch in einem deutlich besseren Zustand als das entsprechende Mauerwerk der beiden anderen Gebäude. Die Holzteile der Fassade sind in einem sehr unterschiedlichen Zustand: Die Untersichten sind sehr gut erhalten, die dem Wetter ausgesetzten Teile (z. B. Erker und Balkongeländer) sind hingegen abgewittert.

Die Holzfenster sind isolierverglast und entsprechen denjenigen des Ökonomiegebäudes. Die Holzrahmen sind zum Teil verwittert. Die hölzernen Jalousieläden weisen starke Abnützungen auf.

Der ansonsten gute Zustand des Pförtnerhauses lässt eine sanfte Renovierung im Sinne eines erweiterten Gebäudeunterhalts zu. Damit kann eine grundlegende Sanierung um mindestens 10 bis 15 Jahre hinausgezögert werden. Die nachstehend aufgeführten Massnahmen sind ohne Fassadengerüst ausführbar.

Kontrolle und Reinigung aller Anschlüsse und ggf. kleinere Reparaturen.

Streichen der zugänglichen exponierten Holzteile. Speziell der südseitige Erker bedarf einer Pflege.
