## Stellungnahme

### **Ergebnisoffene Zwischennutzung am Murmattweg 2 ermöglichen – Abriss auf Vorrat verhindern**

## Murmattweg 2, Luzern Erhaltung Gebäude

### Massnahmenkatalog

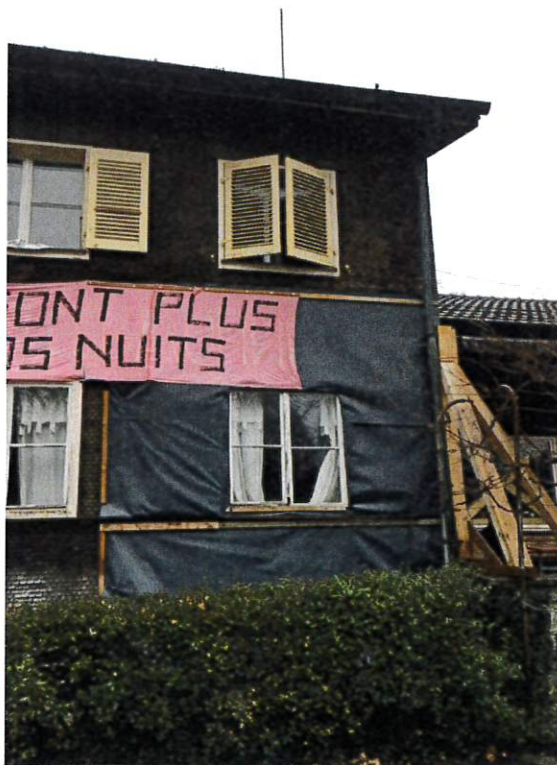
Im Gebäudeinnern ist aus statischer Sicht ein annehmbarer Erhaltungszustand erkennbar. Es sind lediglich im Obergeschoss kleinere Verfärbungen an den Deckenuntersicht infolge Wassereintritte erkennbar, welche von früherer Zeit herrühren. An der Aussenfassade weist die bestehende Ost- und Nordfassade grössere Mängel auf. Diese beiden Fassadenseiten sind infolge Sondagen und Verstärkungsmassnahmen (Abstützung der Gebäudeecke infolge Deformation) seit Januar 2019 ohne wetterfeste Wandbekleidung. Die Aussenhaut ist in diesem Bereich lediglich mit einem Plastik abgedeckt, welcher dem Regen und der Sonne ausgesetzt ist und somit je nach Exposition seine Lebensdauer schon bald erreichen wird. Die angebrachte Sicherungsabstützung in Holz ist ebenfalls nicht vor Witterungseinflüsse geschützt und wird dadurch seine Tragfähigkeit mittelfristig verlieren. Diese temporäre Massnahme wurde seinerzeit ausgeführt um die Sicherheit auf ein, bis maximal zwei Jahre zu gewährleisten. Die restliche Verschindelung ist teilweise stark verwittert und weist aufgrund ihres Alters Abnutzungserscheinungen auf.

Abbildung 1 Ansicht Ostfassade Hauptflügel

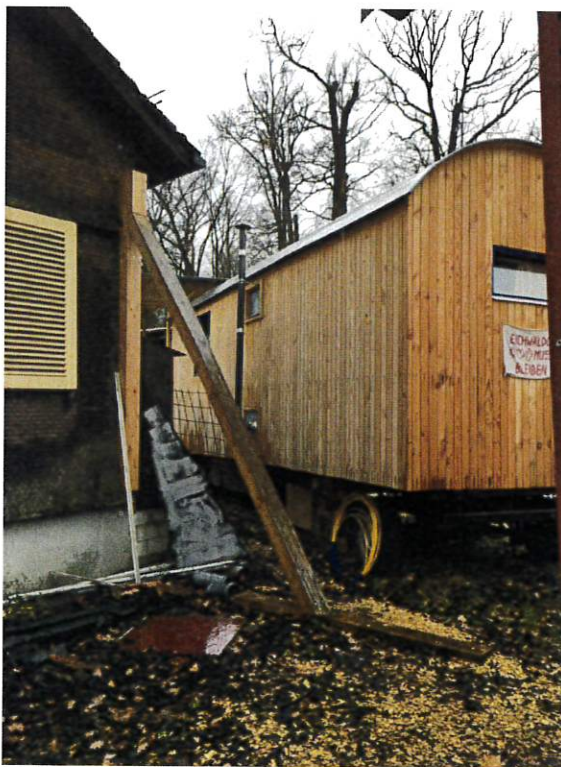
Anfangs 2019 musste der Anbau infolge Schiefstellung verstärkt werden. Einerseits innen an der Ost- und Westfassade durch aussteifende Verbände und andererseits aussen an der Nordfassade durch zwei Abstützungen der beiden Gebäudeecken. Diese beiden temporären Aussenabstützungen wurden ebenfalls erstellt um die Sicherheit zu gewährleisten, jedoch nur für eine kurzfristig angedachte Weiternutzung von ein bis maximal zwei Jahren.

Im Gebäudeinnern ist aus statischer Sicht ein annehmbarer Erhaltungszustand erkennbar. Am Holzboden sind Verformungen erkennbar, und müssen als Mangel betrachtet werden. Bedenklich ist die Situation im Aussenbereich. Die Holzkonstruktionen der Verstärkungsmassnahmen sind nicht geschützt. Die dem Wetter ausgesetzten Elemente und besonders die horizontalen Bauteile am Boden werden durch die feuchte Umgebung sehr schnell ihre Lebensdauer erreichen. An der Westfassade befindet sich im betonierten Sockelbereich ein horizontaler langer Riss, tendenziell unter dem Niveau vom Boden innen. Ein Fassadenelement ist über die ganze Breite gerissen. Die Verschindelung ist teilweise vermoost und hat ihre Lebensdauer erreicht.

Abbildung 2 Abstützung Nordfassade Anbau

Die beiden Abstützungen des Anbaus sind ebenfalls neu zu erstellen und einzuhausen. Die Holzkonstruktion ist auf entsprechende Betonbauteile zu stellen um sie vor steigender Feuchtigkeit zu schützen.

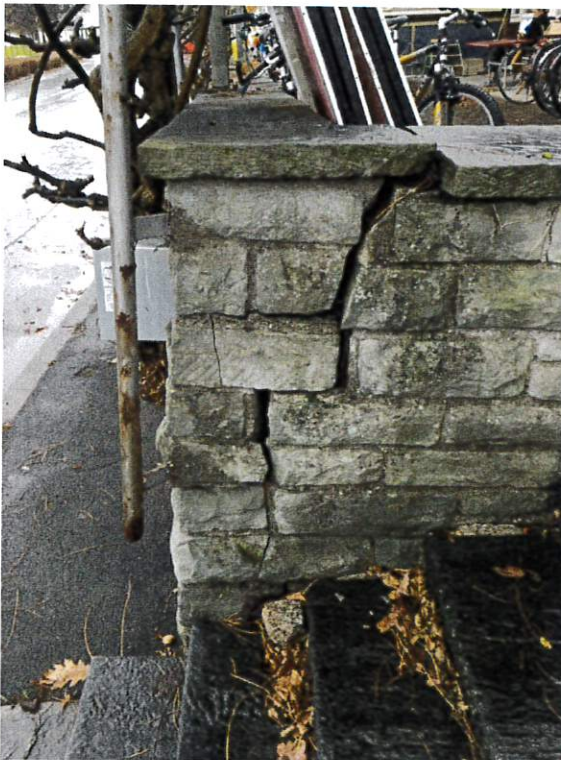
Die Umgebungsmauer ist längsseitig mehrheitlich in akzeptablem Zustand und weist einen kleineren Riss in Mauermitte auf. Beim Treppenaufgang und im Eckbereich der Rampe sind jedoch schwere Schäden feststellbar. Die Mörtelfugen sind bis zu 4 cm weit aufgerissen und ragen über die ganze Mauerhöhe. Mit Frosteinwirkung und Setzungen wird sich der Zustand in diesem Perimeter weiter verschlechtern. Der Vorplatz besitzt mehrere Risse in der Bodenplatte. Anhand von Deformationen funktioniert die Oberflächenentwässerung nicht mehr, da sich die Einlaufschächte auch nicht mehr im Tiefpunkt befinden.

Abbildung 3 Gerissene Mauerecke zum Hauseingang

| Massnahme | Beschrieb | Bemerkung |
|---|---|---|
| Umgebungsmauer | Ausmörteln der offenen (ab ca. 2 cm) Fugen | Inklusive der Mauerkrone<br>Evtl. nachträgliches anbringen von Rissesiegel zur Überwachung |

| Kontrollpunkte | Beschrieb / Vorgang | Bemerkung/Massnahmen |
|---|---|---|
| Umgebung / Umgebungsmauer | Kontrolle / Entwicklung von Setzungen allgemein und der beiden Risse beim Treppenaufgang | Bei Risszunahme und Verschiebungen entsprechende Unternehmung informieren/aufbieten |

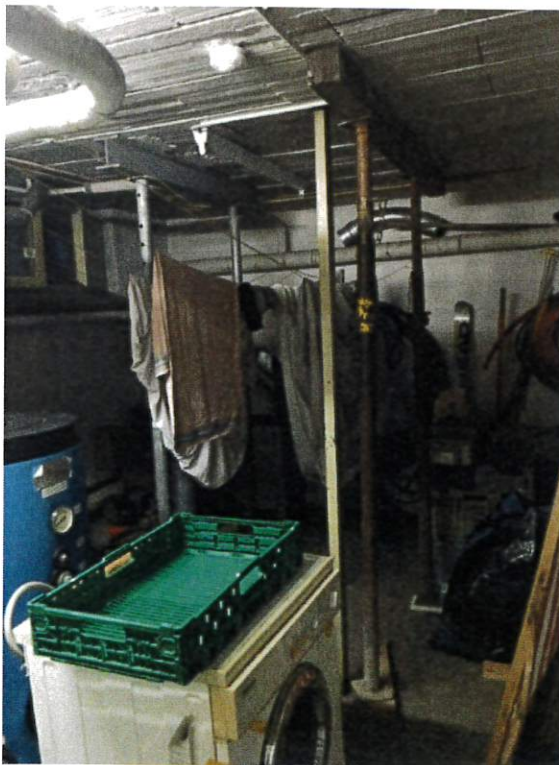
Abbildung 4 mangelhafte Sicherung der Notspriesse (Heizungsraum)

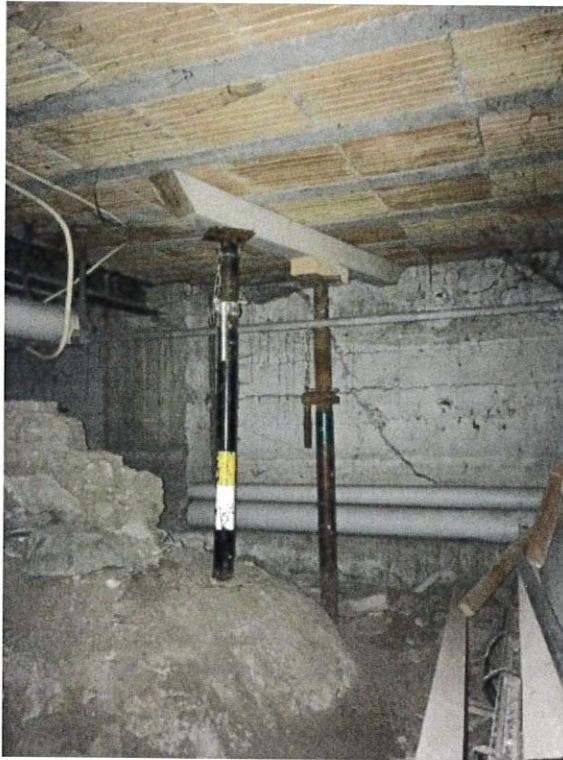
Abbildung 5 *mangelhafte Sicherung der Notsprisse (Hohlraum)*
