*SCHUTZMASSNAHMEN B141 FLUHMÜHLE LINDENSTRASSE  
IN LUZERN LITTAU*

**GEOLOGISCHES GUTACHTEN**

**Beurteilung Naturgefahren und Gefährdungssituation**

| <b>Objekt</b> | Schutzmassnahmen B141 Fluhmühle Lindenstrasse in Luzern Littau | | |

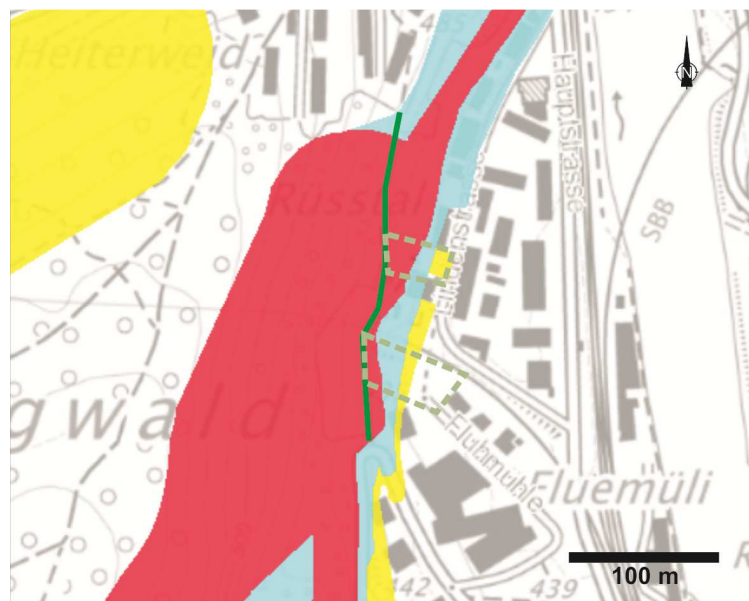
**Abb. 1** Ausschnitt aus der Gefahrenkarte Littau, Prozesse Rutschungen (Mengis + Lorenz AG, 2006). Grün markiert ungefähre Lage des Flurwegs sowie gestrichelt die Bereiche des geplanten Spielplatzes im S sowie des bestehenden Spielplatzes mit Trafoshaus im N. Massstab 1 : 5'000. Die rote Signatur steht für eine erhebliche Gefährdung, die blaue Signatur für eine mittlere Gefährdung sowie gelbe Flächen für eine geringe Gefährdung.

Für das Projektgebiet besteht hangseits eine erhebliche Gefährdung (Zone Rot) durch **Spontanrutschungen und Hangmuren** (Abb. 1) die talwärts (östlich) im Bereich des Hangfuss vorerst in eine mittlere (Zone Blau) und danach in eine geringe Gefährdung (Zone Gelb) durch Hangmuren übergeht.
