*SCHUTZMASSNAHMEN B141 FLUHMÜHLE LINDENSTRASSE
IN LUZERN LITTAU*

GEOLOGISCHES GUTACHTEN

Beurteilung Naturgefahren und Gefährdungssituation

Objekt	Schutzmassnahmen B141 Fluhmühle Lindenstrasse in Luzern Littau		
Auftraggeber	Stadt Luzern, Stadtplanung, Hirschengraben 17, 6002 Luzern		
Koordinaten	2'664'270 / 1'212'275	Auftragsnummer	19 5904
Ort, Datum	Luzern, 21. März 2019 VB/CP/ME/BK/cp

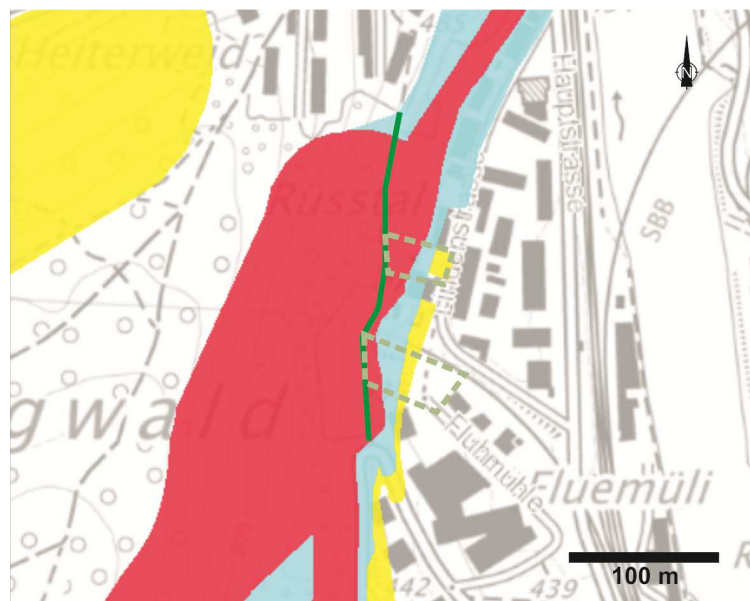
Abb. 1 Ausschnitt aus der Gefahrenkarte Littau, Prozesse Rutschungen (Mengis + Lorenz AG, 2006). Grün markiert ungefähre Lage des Flurwegs sowie gestrichelt die Bereiche des geplanten Spielplatzes im S sowie des bestehenden Spielplatzes mit Trafohaus im N. Massstab 1 : 5'000. Die rote Signatur steht für eine erhebliche Gefährdung, die blaue Signatur für eine mittlere Gefährdung sowie gelbe Flächen für eine geringe Gefährdung.

Für das Projektgebiet besteht hangseits eine erhebliche Gefährdung (Zone Rot) durch **Spontanrutschungen und Hangmuren** (Abb. 1) die talseits (östlich) im Bereich des Hangfuss vorerst in eine mittlere (Zone Blau) und danach in eine geringe Gefährdung (Zone Gelb) durch Hangmuren übergeht.
