**Baukultur entdecken
Archiv der Beiträge des Teams Denkmalpflege und Kulturgüterschutz
der Stadt Luzern
2020–2022**

Abdankungshalle Littau Dorf

Wesemlinstrasse 56, Neues Farbkonzept im Stil des Historismus

Pförtnerhaus, Kreuzbuchstrasse 31, Sanierung und Restaurierung 2020

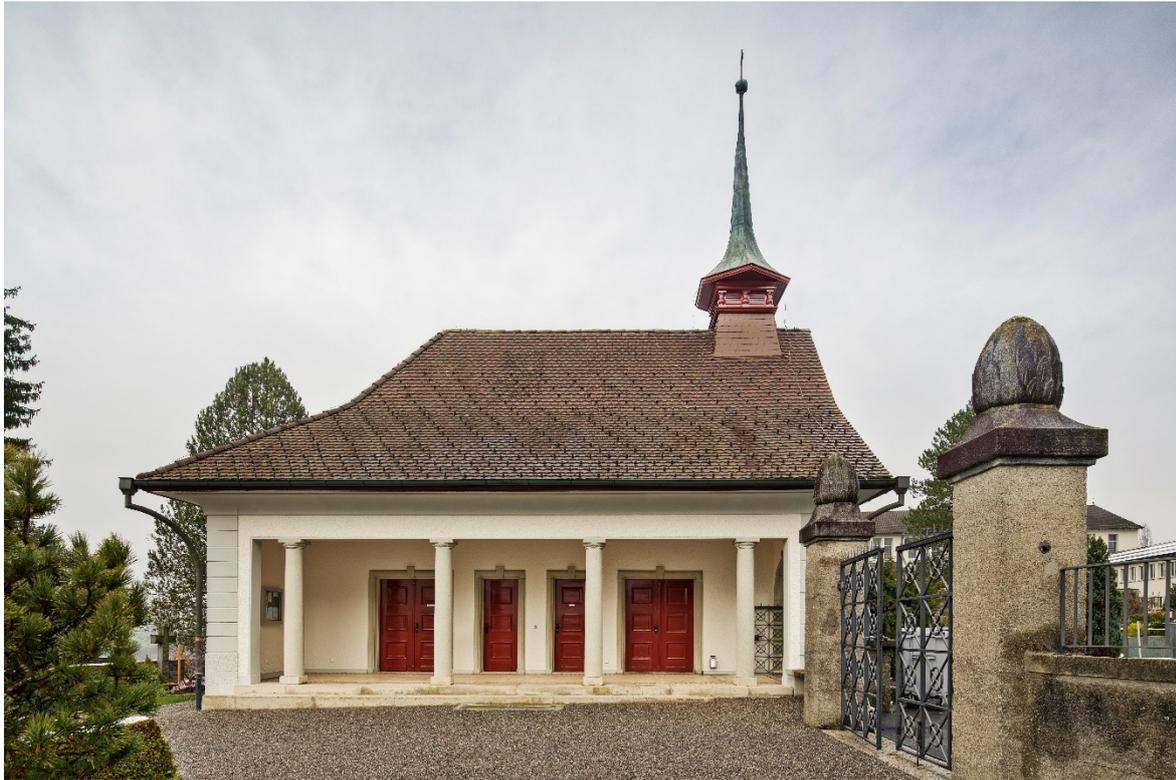
Abbildung 1: Südfassade der Abdankungshalle mit Blick in die Vorhalle nach der Sanierung.

Pünktlich zu Allerheiligen 2020 ist die Sanierung der Abdankungshalle fertig geworden. Die Kapelle direkt neben dem Eingang zum Friedhof lässt den ummauerten Friedhof zum Ort der Ruhe werden. Der Wunsch war, dass die Abdankungshalle im Innern eine würdigere Erscheinung erhält. Bei der letzten Sanierung liess man sich zu stark von funktionalen Gedanken leiten. Die Glücksmomente waren gross als unter den damals verlegten groben weissen Platten mit dicken Fugen ein intakter originaler Terrazzo-Boden wiederentdeckt wurde. Die bildende Künstlerin Angelika Walthert hat den Innenraum gestaltet. Das Ziel war es, die Behaglichkeit im Raum zu steigern. Sie hat mit einer speziellen Technik den neuen Verputz strukturiert und den Raum dadurch nahbar gemacht. Die dunkle Decke und die galaktischen Leuchten orientieren sich am Kosmos.

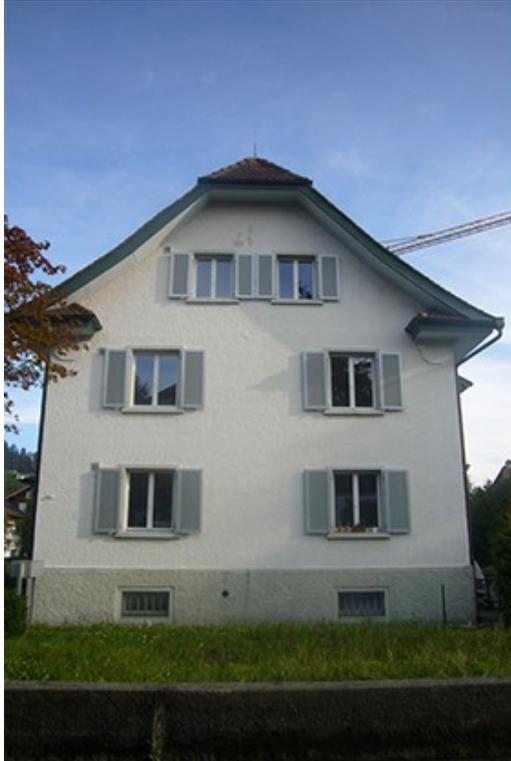
Abbildung 5: Vorzustand

Welche Farbe hat mein Haus? Diese Frage stellte sich die private Eigentümerschaft eines Zweifamilienhauses im Stil des Historismus im Wesemlinquartier und kontaktierte das Team Denkmalpflege und Kulturgüterschutz der Stadt Luzern. Bei der täglichen Arbeit im Ortsbild der Stadt Luzern ist eine Auseinandersetzung mit den Farben der Fassaden und Dächer unumgänglich. Die meisten Gebäude werden nach ein paar Jahrzehnten neu gestrichen. Auch bei unserem Objekt im Wesemlin war es Zeit für einen Neuanstrich. Die sichtbare Farbfassung der Fassade in einem gebrochenen Weiss mit grauen Akzenten bei den Zierelementen befriedigte nicht.

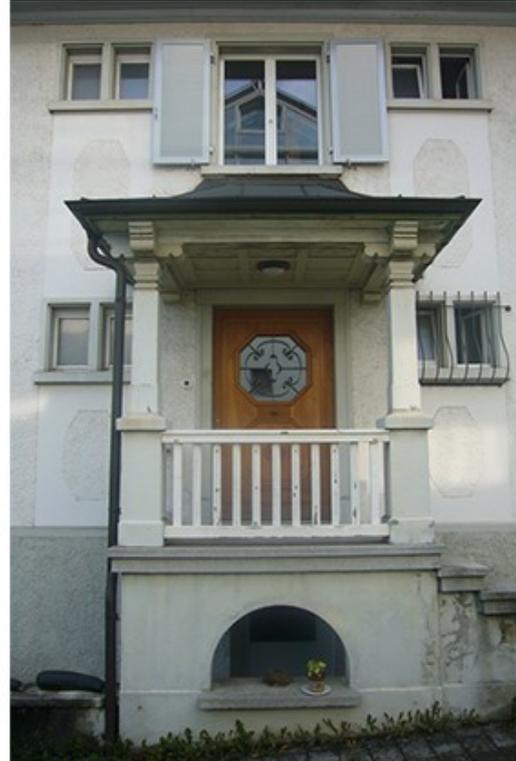
Als Grundlage für das neue Farbkonzept untersuchte ein Restaurator von der Stöckli AG Stans die verschiedenen Fassadenelemente. Der Befund lässt auf sechs verschiedene, teilweise partielle Farbveränderungen schliessen. Dies liess viel interpretationsspielraum offen. Die Eigentümerschaft entschied sich für eine Annäherung an die bauzeitliche Farbgebung von 1922/23.

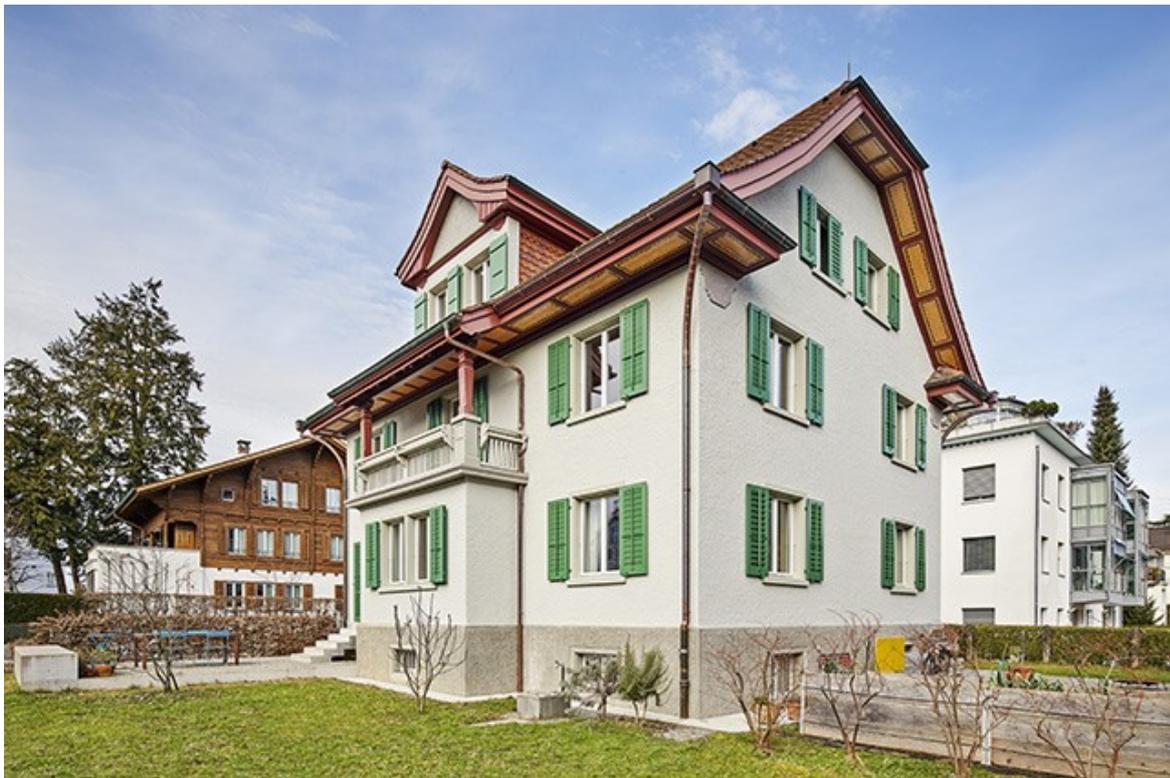
Abbildung 6: Fassaden und Dach im Februar 2021

Der helle beige Kellenwurfputz wird vom dunkleren Steinton bei den Fenster- und Türleibungen, Postamenten, dem Sockel und den Zierschildern kontrastiert. Ursprünglich war der Kieselputz der Fassade materialsichtig. Im Bereich des Sockels und bei den Postamenten beim Hauseingang und der Laube wurde der bauzeitliche materialsichtige Zustand wiederhergestellt. Farbliche Akzente setzen die gelben feinkörnigen Füllungen der Zierfelder beim Eingang und in der Untersicht sowie die roten Holzsäulen, Rahmen der Untersicht und Dachabschlüsse. Mit diesen Farbtönen harmonieren die neuen kupfernen Schwanenhälse der Dachentwässerung. Für ein freundliches Aussehen sorgen die grünen Fensterläden, deren Farbton nicht auf einem Befund beruht, sondern eine Interpretation ist. Nach der Entfernung der nicht bauzeitlichen Fensterläden aus Aluminium sind neue Fensterläden nach historischen Vorbild in Holz verwendet worden. Ein besonderer Glücksfall war die Entdeckung von Schablonenmalereien an der Dachuntersicht aus der Entstehungszeit des Hauses. Die Schablonenmalereien sind nach einer Festigung der Farbe und Ausbesserungsarbeiten heute wieder sichtbar.

Nebst der Auffrischung der Fassaden wurde auch das Dach isoliert. Dabei wurden die Ziegel gereinigt und mit zirka 10 % neuen Ziegeln ergänzt. Der Übergang von der Dachfläche zur Lukarne wurde in alter Dachdeckerkunst durch eine Rundlegung der Ziegel übergangslos gestaltet. Der Giebel der Lukarne wurde von Kupfer befreit und erhielt wie früher Rundschindeln.

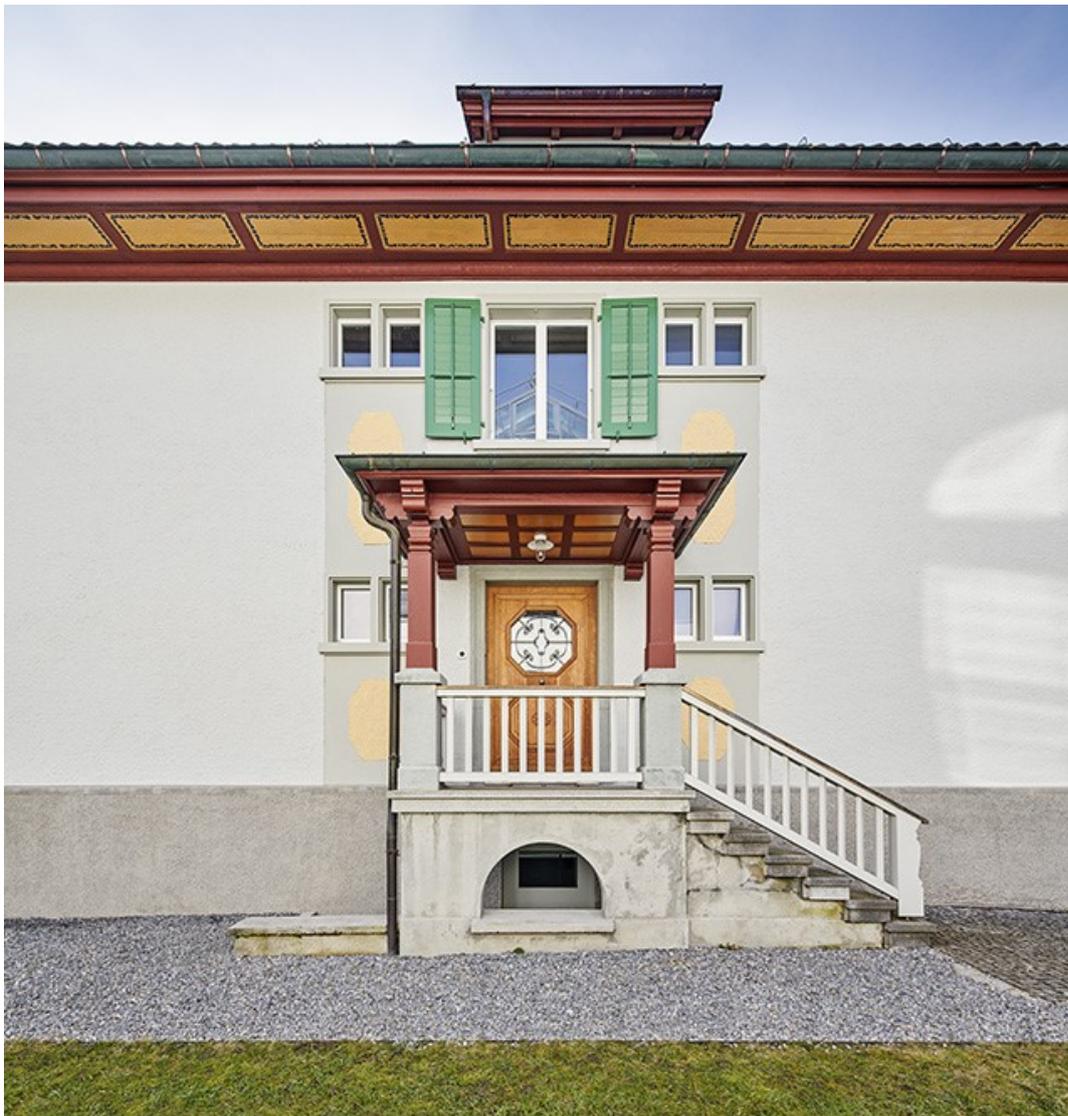
Abbildung 7: Eingangsfront ausgeführt nach dem neuen Farbkonzept

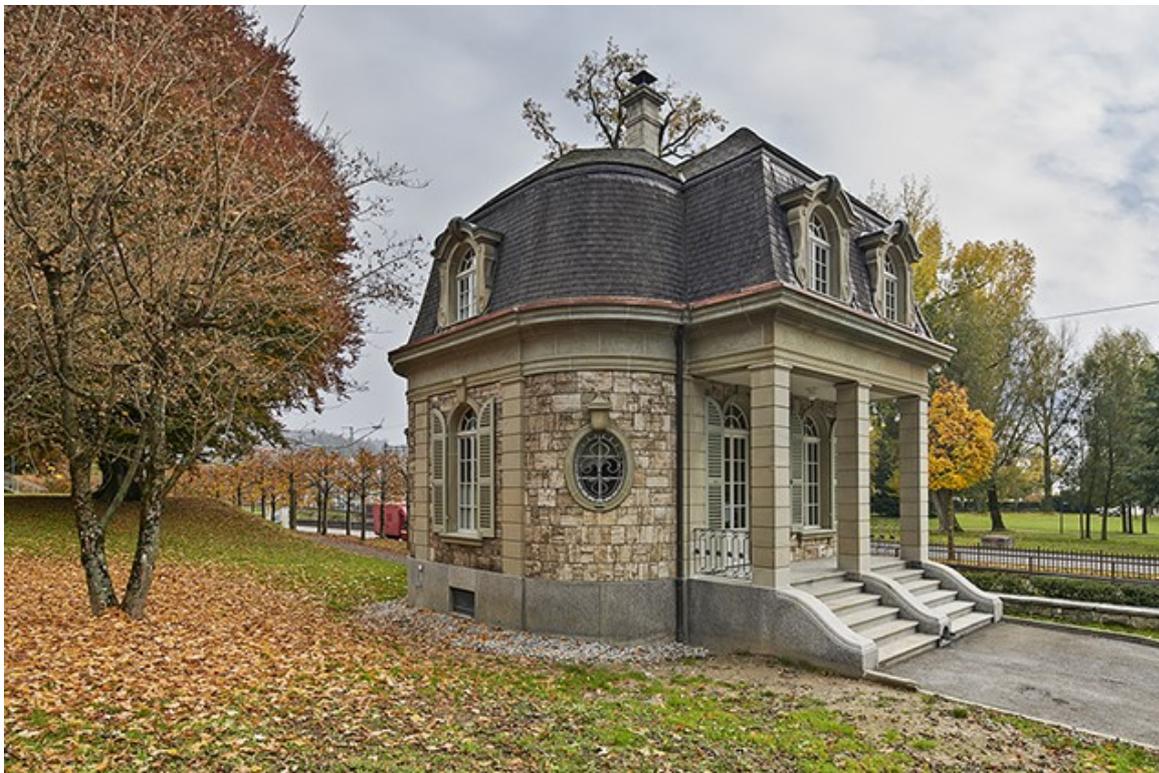
Abbildung 9: Aussenansicht nach der Restaurierung

Der Tuffstein ist gereinigt worden. Bei den Sandsteingewänden mussten die Stahlgitter entfernt werden, um die vollends von Rost befreiten geschmiedeten Gitter wieder in Position mörteln zu können. Die Fensterläden konnten erhalten bleiben und repariert werden. Der Zustand vor der Sanierung zeigte im Inneren beinahe einen Rohbau: Das Geländer der Holzterasse war nicht mehr da, die Dachrinnen undicht. Es war höchste Zeit das Haus instand zu setzen. Es zeigt sich immer wieder, dass Gebäude ohne Bewohner und ohne Nutzung gefährdet sind. Die Restaurierung ist aus denkmalpflegerischer Sicht gelungen und erfreulich. Es konnten einige Bauteile repariert werden. So wurde zum Beispiel das originale Parkett im Erdgeschoss wieder in Stand gesetzt. Bauteile wie zum Beispiel die Treppe konnten erhalten bleiben, das Geländer wurde handwerklich rekonstruiert und defekte Teilstücke der Treppenwangen neu eingepasst. Da im Inneren der Verputz bereits vor einigen Jahren entfernt worden war konnte man in diesem Fall das Gebäude massvoll mit einem Dämmputz von innen dämmen. Das historische Tuffsteinmauerwerk ist darauf angewiesen, dass sich die Innendämmung möglichst offen verhält in Bezug auf die Dampfdiffusion.

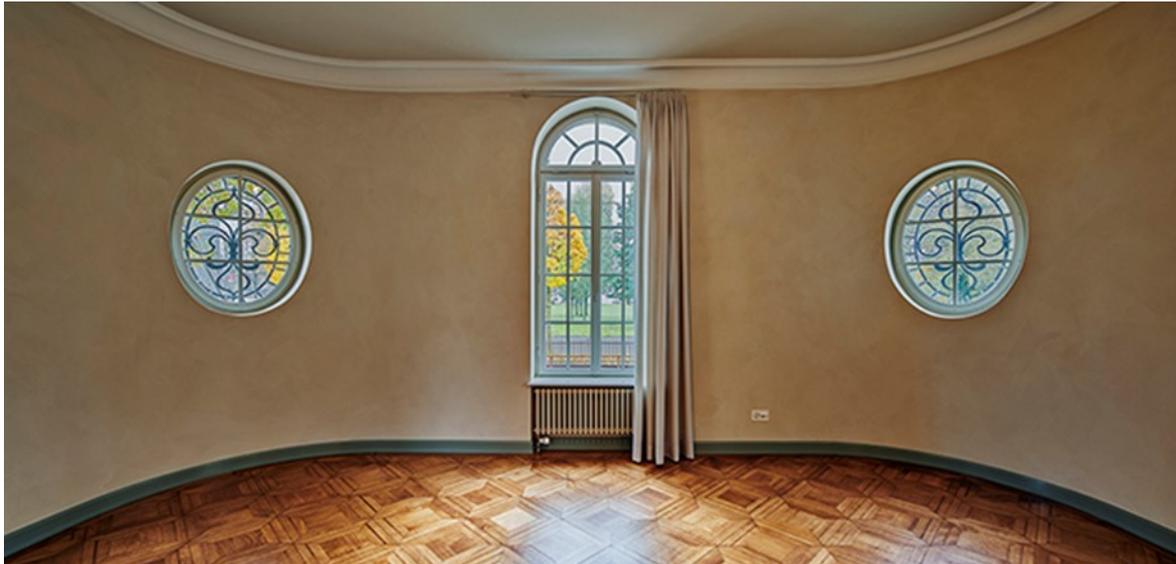
Abbildung 10: Abbildung 11: Saal im Erdgeschoss nach der Restaurierung

Alle neuen Bauteile sind systemgerecht und gestalterisch geschickt gewählt worden. So passt zum Beispiel der ausgewählte Terrazzo sehr gut in die typische Materialwahl des frühen 20. Jahrhunderts und setzt Bezüge zum steinigen Äusseren. Die Innentüren waren nicht mehr vorhanden und wurden sinngemäss rekonstruiert und farblich austariert mit dem Grünblau der Sockelleisten und Türfutter. Die Farben im Innern tragen entscheidend zu einer authentischen Raumstimmung bei. Es handelt sich um fein abgestimmte Kalkfarben in den Haupträumen in warmen Grautönen mit hellen Stuckarbeiten und in geheimnisvollen dunkelgrüngrauen Farbtönen im Bad - kultiviert, dem Umfeld und der Geschichte der Anlage gebührend.
