Massnahmen zum Schutz vor Überschwemmungen im Würzenbachquartier

Medienmitteilung

Luzern, 15. September 2020

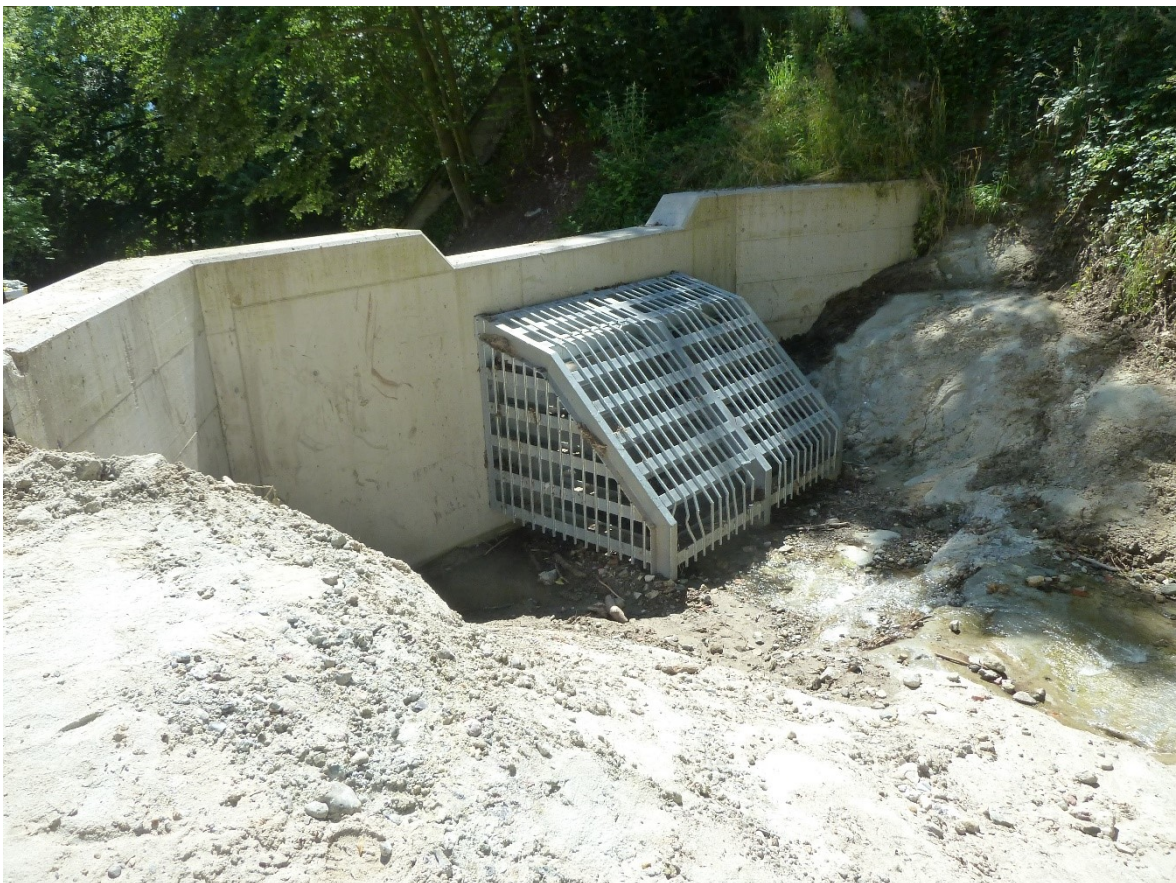
Abbildung 1: Der 2018 neu gebaute Geschiebesammler Gerlisbergbach mit Korbwehre (Foto: oeko-b AG)

Als Reaktion auf die Überschwemmungen im Würzenbachquartier 2015 wurde im Winter 2018/2019 der Geschiebesammler Gerlisbergbach neu gebaut. Dabei wurde auch dessen Rückhaltevolumen vergrössert. Leider haben diese Massnahmen nicht ausgereicht, um die Folgen des Unwetters vom 2. Juli 2020 zu verhindern. Die hohen Niederschlagsmengen sind auf einem kleinen Gebiet und innerhalb von kurzer Zeit angefallen. Dabei wurde viel Geschiebe und Schwemmh Holz mobilisiert, was den Geschiebesammler beim Gerlisbergbach überlastet hat. Das Material ist in der Folge in den unterirdischen Bachlauf gelangt und hat diesen verstopft. Hinzu kamen die auf der Strasse anfallenden Wassermengen, welche das Entwässerungsnetz nicht vollständig abführen konnte. Dies hat zu Überschwemmungen und Schäden an Gebäuden in Teilen des Würzenbachquartieres und der Haldenstrasse geführt.

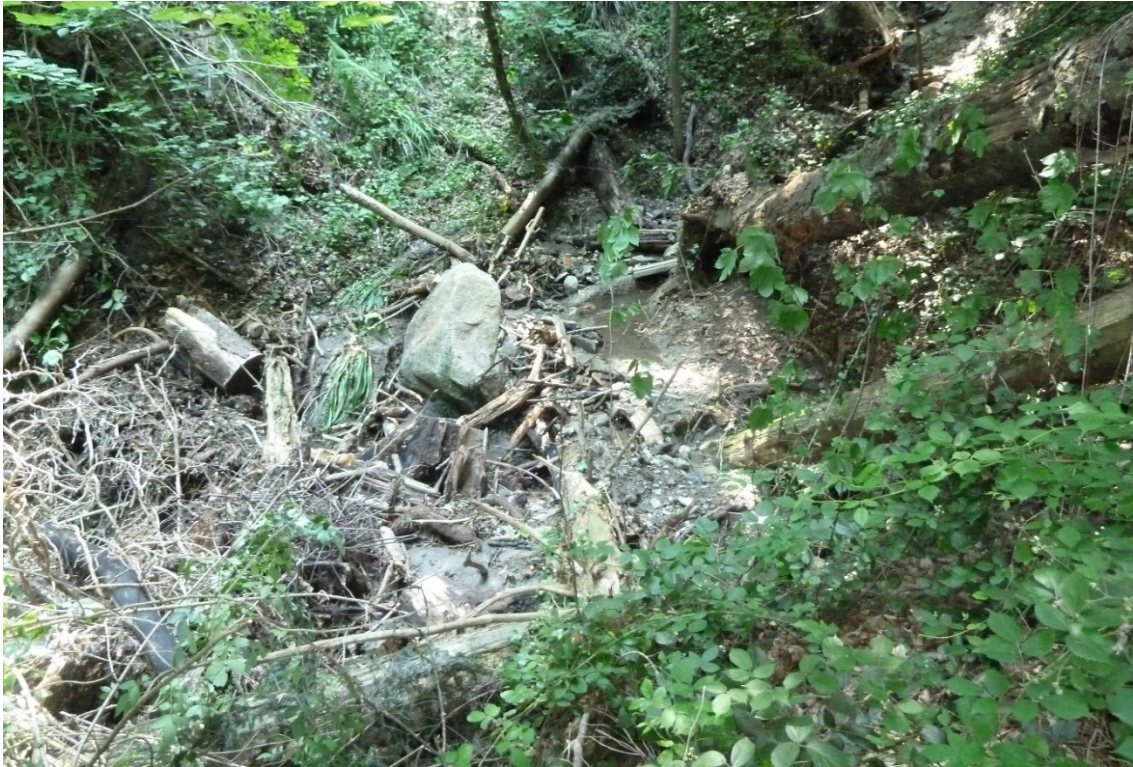
Abbildung 2: Schwemmholz und Geschiebe im Bachlauf des Gerlisbergbaches oberhalb des Geschiebesammlers nach dem Ereignis am 2. Juli 2020. Bei starken Niederschlägen wird dieses Material bachabwärts geschwemmt. (Foto: oeko-b AG)

- Klassifizierung der Niederschlags- und Materialmengen in ein historisches Ereignis, um genauere Grundlagen für weitere Massnahmen zu erhalten (in Arbeit).
- Massnahmen zum Schutz der besonders betroffenen Häusergruppen in Zusammenarbeit mit der Gebäudeversicherung Luzern (in Abklärung).
- Analyse des Bauprojekts und der Ausführung des Geschiebesammlers Gerlisbergbach (in Abklärung).
- Demontage und Optimierung des Korbrechens (zum Rückhalt von Geschiebe) vor dem Geschiebesammler (Umsetzung ab 9. September 2020).
- Umbau des Einlaufbauwerkes in die unterirdische Bachleitung (Umsetzung Herbst/Winter 2020).
- Installation eines zusätzlichen Grobholzrechens zum Rückhalt von grobem Holz oberhalb des Geschiebesammlers (Ergebnisse und Umsetzung im Herbst/Winter 2020).

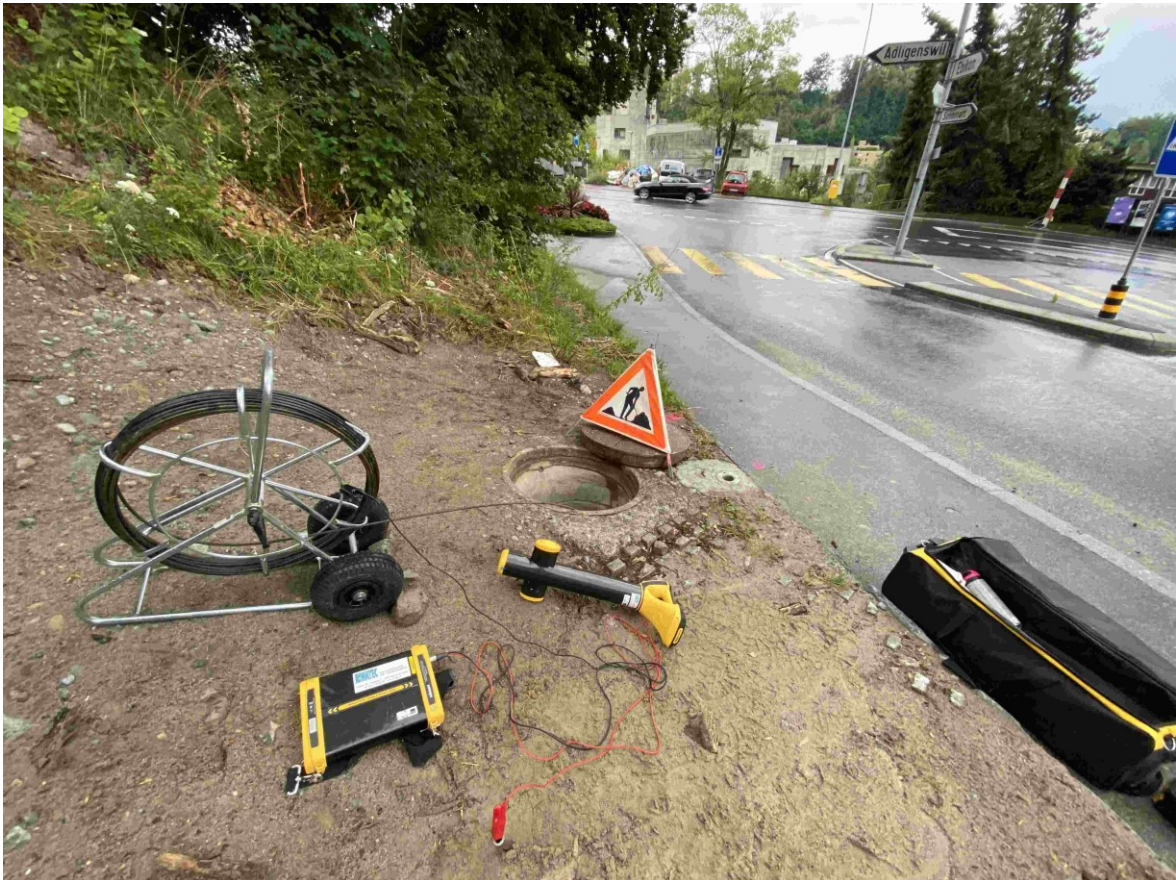
Abbildung 4: Auslegeordnung des Materials, welches bei einem Schacht an der Schlösslihalde für die Untersuchung der Bachleitung verwendet wird. (Foto: Emch+Berger WSB AG)

- Neuvermessung und komplette Untersuchung aller Bauwerke der unterirdischen Bachleitung Gerlisbergbach (abgeschlossen).
- Instandsetzung und Unterhalt sämtlicher betroffener Leitungen (abgeschlossen).
- Untersuchung der defekten Einlaufschächte in der Haldenstrasse (abgeschlossen).
- Verbesserung der Zugänglichkeit zur unterirdischen Bachleitung sowie den Bauwerken (abgeschlossen).
- Optimierung der Hydraulik und der Bauwerke (Umsetzung bis Ende November 2020).
